Azienda Ospedaliera di  
Desio e Vimercate

## SCUOLA PRIMARIA "ANNA FRANK"

## Valutazione dello stato di conservazione dei materiali contenenti amianto

Maggio 2015

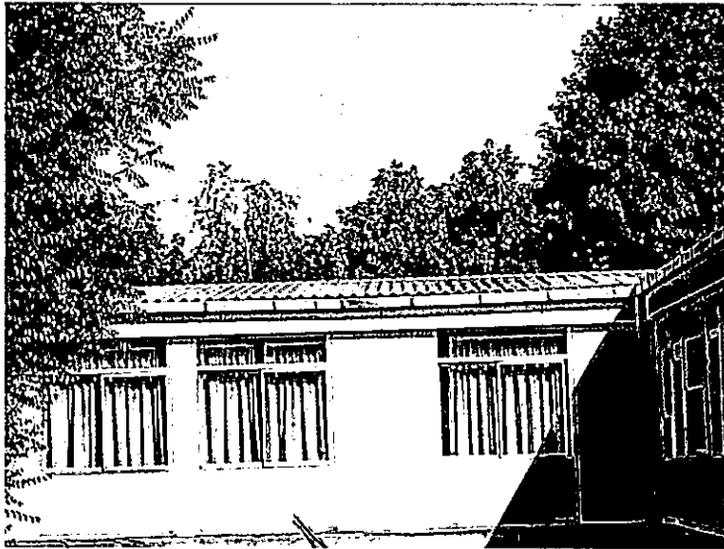
La copertura dell'immobile nel 2012 è stata sottoposta ad incapsulamento utilizzando un film di incapsulante per esterni di almeno 300 micron.

*Tetto vicino all'ingresso*

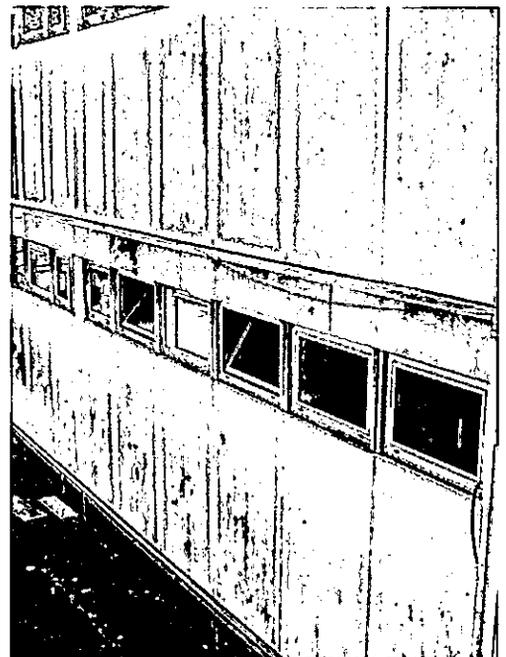
Per quanto riguarda i pannelli delle tamponature perimetrali si evidenziano segni di erosione ad opera delle intemperie diffusi sulla superficie esterna di tutto il perimetro dell'edificio, indipendentemente dall'esposizione.

*Muro corridoia piano terra rivolto a nord*

In base alle risultanze del sopralluogo attuale tuttavia, considerata la presenza di materiali danneggiati e l'estensione degli stessi, si ritiene opportuna una **bonifica a breve termine** per la riduzione o eliminazione del rischio da amianto, privilegiando l'intervento di rimozione.

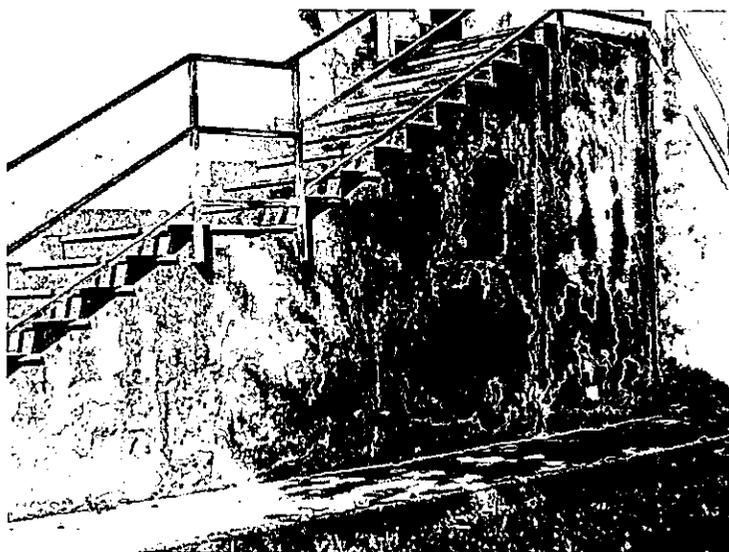
*Scala di accesso a casa del custode rivolta a nord*

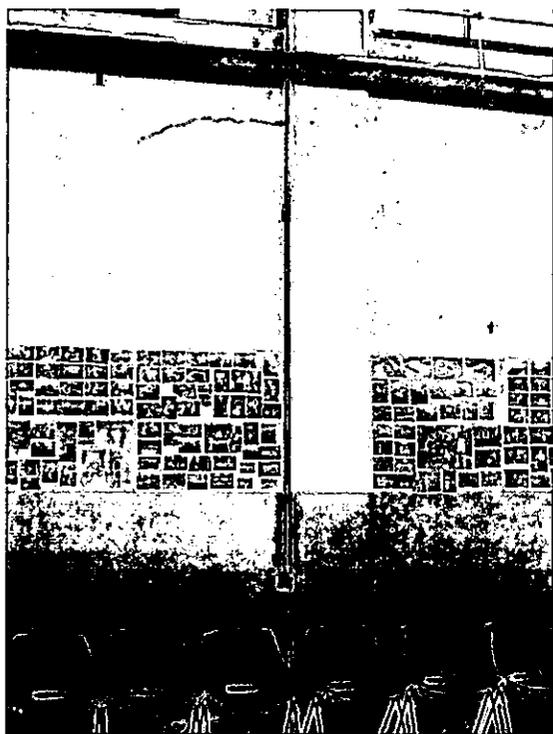
I pannelli delle tamponature perimetrali rivolti verso l'interno appaiono generalmente integri ed in buono stato di conservazione, a parte alcuni punti in cui si rilevano infiltrazioni (un muro della palestra) o scrostamenti dell'intonaco (scala interna e corridoio tra aula II B e aula video).

*Interno palestra muro rivolto a sud*

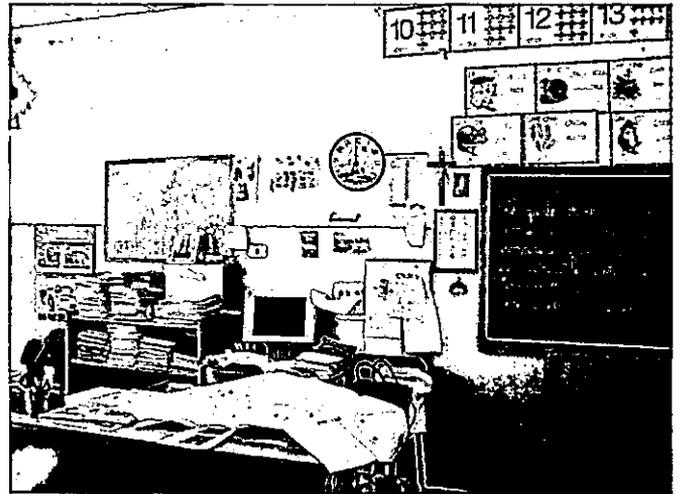
*Aula III A piano terra*

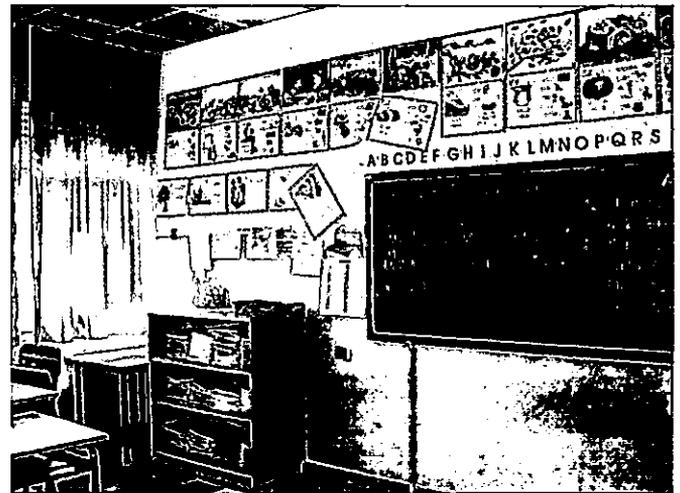
*Aula I A primo piano*
