Indagine sullo stato di materiali contenenti amianto e valutazione del rischio

ai sensi del Decreto Ministeriale 6 settembre 1994

"ANNA FRANK"

Via Torino - Limbiate (MB)

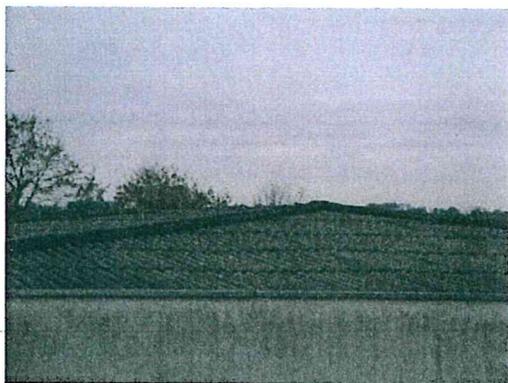
Foto 2: copertura palestra

La presenza di amianto nell'immobile è relativa alle coperture in cemento-amianto della palestra [foto 2] e dell'appartamento del custode [foto 3] sul quale è presente anche un comignolo in fibrocemento [foto 4]. In particolare, le coperture sono costituite dalle classiche lastre ondulate. Inoltre, all'esterno dell'edificio sono presenti delle tamponature laterali (pannelli sandwich) con all'interno pannellature contenenti amianto [foto 5]. Tutti i materiali con amianto presenti sono definibili come "compatti".

In merito alle azioni da intraprendere si rileva che l'applicazione dell'indice di degrado per le coperture in cemento amianto, introdotto dalla Regione Lombardia, indirizza le stesse verso la rimozione entro 12 mesi. Contestualmente a tale intervento si rimuoverà anche il comignolo in cemento amianto.

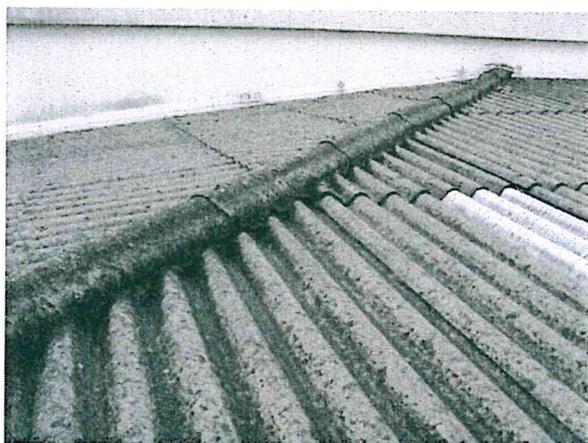
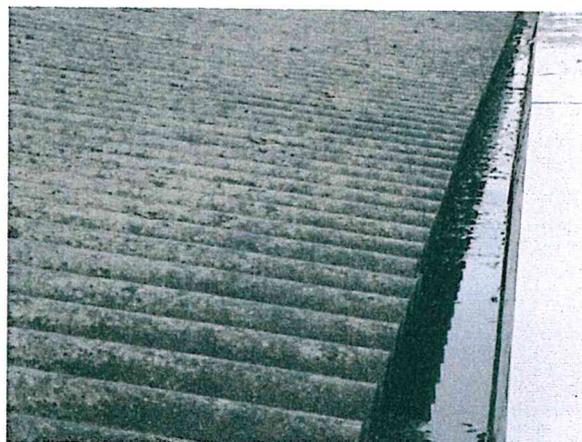
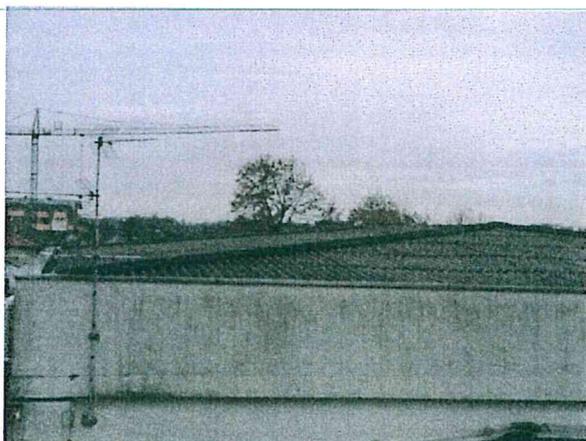
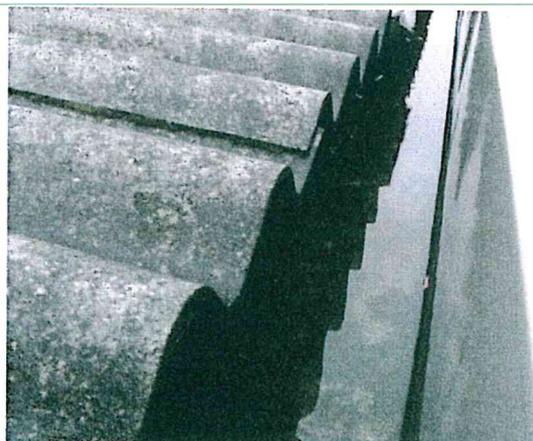
L'indagine visiva delle due coperture [foto 6,7,8 e 9] ha evidenziato che le stesse presentano lo stesso stato di degrado. Degrado classico con fibre e fasci di fibra che si staccano per sfregamento manuale, di lastre esposte agli agenti atmosferici per oltre 20 anni. Sono presenti stalattiti anche se non pronunciate. I manufatti, anche se degradati, sono comunque integri con sufficiente coesione della matrice cementizia. Non sono presenti evidenti aree danneggiate, fessure, punti di rottura che comunque, in totale, rappresenterebbero molto meno del 10%.

Foto 6: copertura appartamento custode

Foto 7: particolare gronde copertura appartamento custode

Foto 8: copertura palestra lato sx

Foto 9: particolare gronde copertura appartamento custode

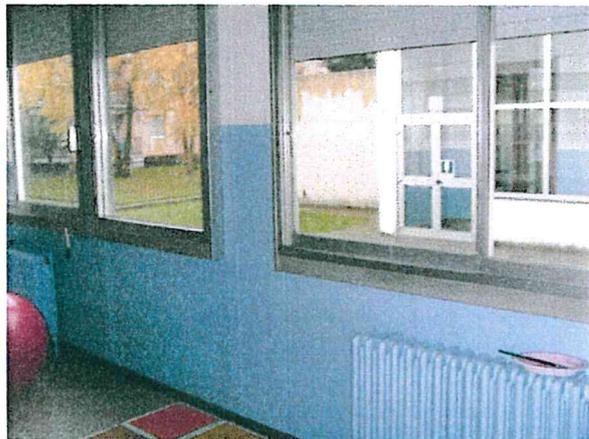
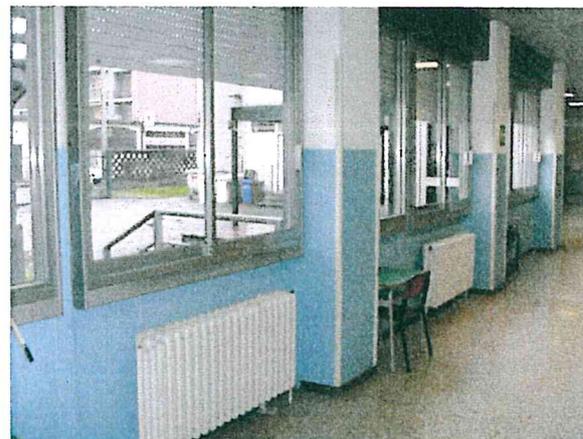
Il perimetro del fabbricato è caratterizzato dalla presenza di tamponature costituiti da pannelli in compensato e materiale isolante espanso con all'interno pannelli in cemento-amianto. Sia all'interno dell'edificio [foto 10 e 11] che all'esterno [foto 12 e 13] le pannellature si presentano integre esclusi alcuni rari punti di rottura nelle tamponature esterne. Alcune di questi riparati con interventi di manutenzione [foto 14 e 15]. Non si registrano dunque, evidenti aree danneggiate e di conseguenza i pannelli in cemento amianto presenti all'interno risultano ancora ben confinati e protetti.

Foto 10: pannelli interni aule

Foto 11: pannelli interni corridoi

Per quanto riguarda le tamponature laterali il materiale a base amianto è completamente isolato e, in assenza di operazioni invasive sui manufatti, non è ipotizzabile liberazioni di fibre negli ambienti interni e all'esterno. Eventuale rimozione può tranquillamente essere rimandata ad operazioni di riqualificazione dell'intera scuola.

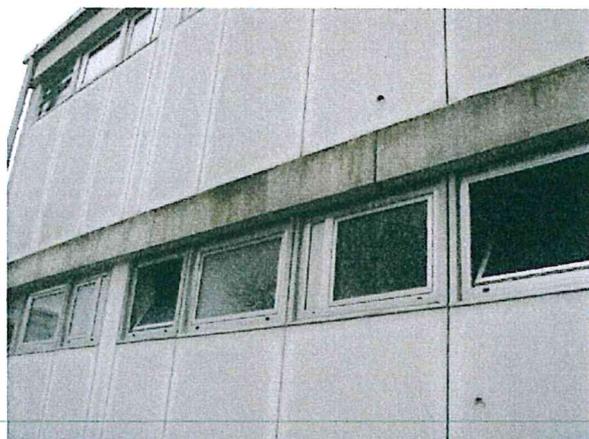
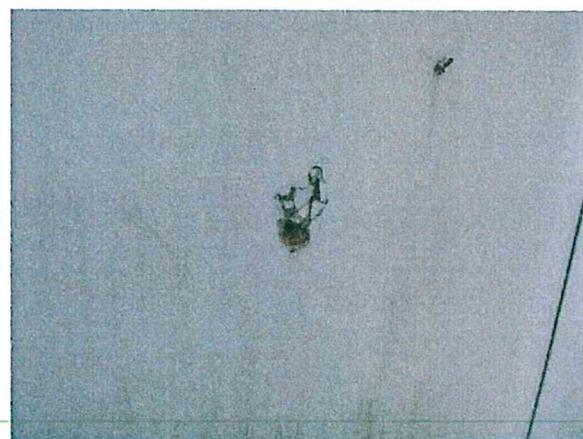
Foto 12: pannelli esterni danneggiati

Foto 13: particolare pannelli esterni danneggiati

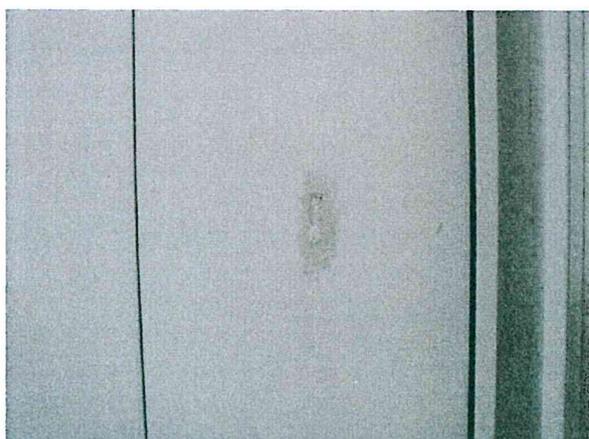
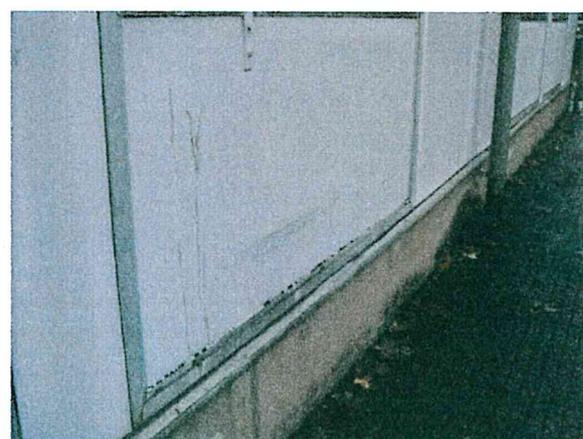
Foto 14: riparazioni su pannelli esterni

Foto 15: riparazioni su pannelli esterni

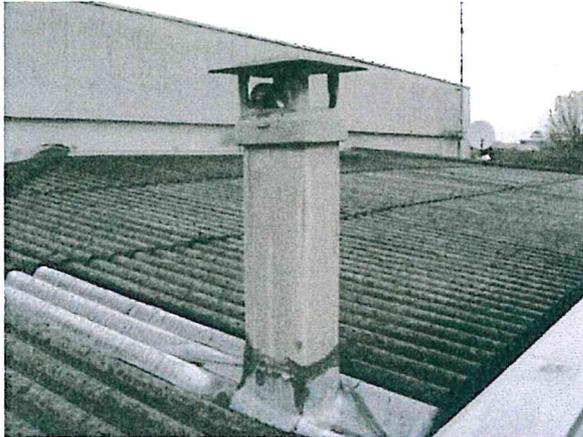
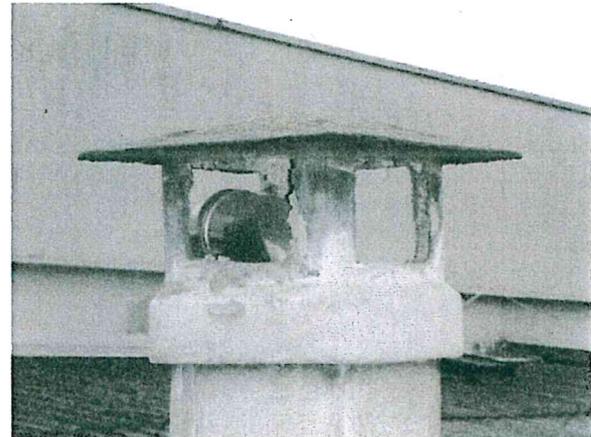
Il comignolo in fibrocemento, situato sulla copertura dell'edificio adibito ad abitazione del custode, non presenta rotture, fessure o aree danneggiate e non evidenzia fibre a vista.

Nel complesso si trova in buono stato di conservazione [foto 16 e 17].

Foto 16: comignolo su copertura appartamento custode

Foto 17: particolare del comignolo su copertura appartamento custode

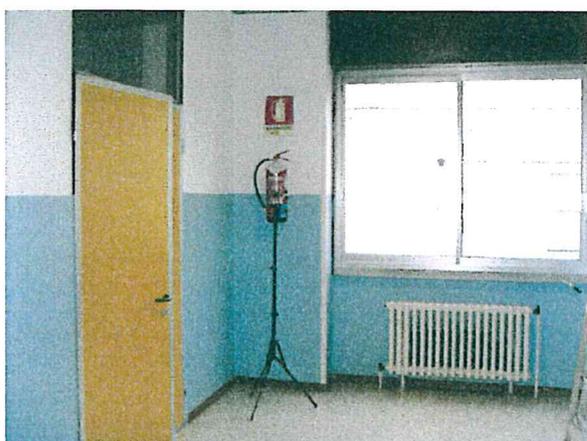
Foto 18: postazione di campionamento primo piano area aula video

- ⇒ AF01 – piano primo zona aula video [foto 18];
- ⇒ AF02 – cortile esterno - fondo [foto 19];
- ⇒ AF03 – piano terra aula musica [foto 20];
- ⇒ AF04 – palestra [foto 21].

Le analisi di laboratorio sulle membrane risultanti dai campionamenti hanno rilevato valori di fibre totali comprese tra 0,1 ff/l e 4,7 ff/l. I valori di 4,7 ff/l e 2,0 ff/l sono dovuti alla presenza di fibre di tipo tessile probabilmente derivata dalla presenza degli indumenti degli alunni.

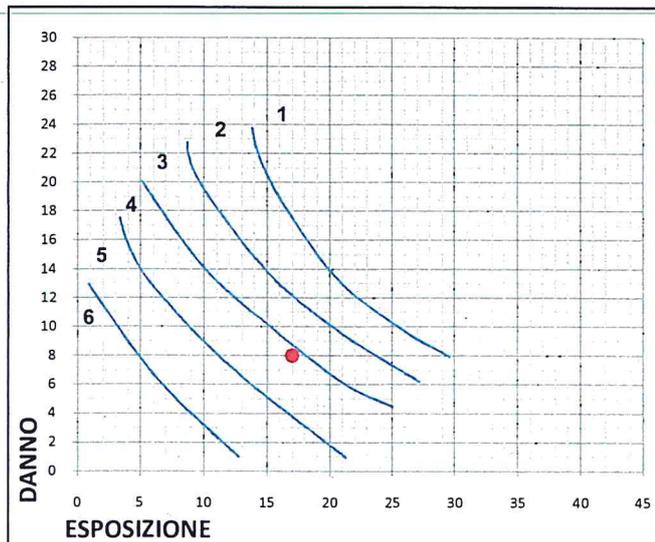
DANNO		
TIPOLOGIA DI DANNO	CLASSI	PUNTEGGIO
<i>Fisico</i>	Alto (5) Moderato (4) Basso (2) Nullo (0)	2
<i>Acqua</i>	Presente (3) Assente (0)	0
<i>Vicinanza a oggetti soggetti a manutenzione</i>	< 0,3 m (3) 0,3÷1,5 m (2) > 1,5 m (0)	3
<i>Tipologia di materiali</i>	Tubazioni (0) Caldaie/serbatoi (1) Sistemi vent. (3) Soffitto e pareti (4) Altro (0-4)	0
<i>Potenzialità di contatto</i>	Per distanze < 3 m Elevata (8) Media (5) Bassa (2) Per distanze > 3 m Elevata (5) Media (3) Bassa (0)	2
<i>Contenuto di asbesto</i>	1÷30% (1) 30÷50% (3) >50% (5)	1
TOTALE DANNO		8

ESPOSIZIONE		
TIPOLOGIA DI DANNO	CLASSI	PUNTEGGIO
<i>Friabilità</i>	Alta (6) Moderata (3) Bassa (1) Nessuna (0)	1
<i>Area</i>	< 1 mq (0) 1÷10 mq (1) 10÷100 mq (2) >100 mq (3)	3
<i>Struttura dei muri</i>	Grezza (4) Rugosa (3) Fine (2) Liscia (1)	2
<i>Ventilazione</i>	Presenti (1) Assenti (0) In aspirazione (4) In uscita (2)	0
<i>Movimento d'aria</i>	Elevata (5) Media (2) Bassa (0)	0
<i>Attività</i>	Elevata (5) Media (2) Bassa (0)	5
<i>Pavimentazione</i>	Moquettes (4) Piastrelle (2) Calcestruzzo (1) Altro (1 - 4)	2
<i>Barriere</i>	Controsoffitto (1) Incapsulamento (2) Grate (3) Nessuno (4) Altro (0÷4)	1
<i>Popolazione</i>	< 10 (1) 10÷200 (2) 200÷500 (3) 500÷1000 (4) > 1000 (5)	3
TOTALE ESPOSIZIONE		17

Interpretazione dati (grado di urgenza della bonifica)	
ZONA 1	Rimozione immediata
ZONA 2	Rimozione quanto prima possibile. La rimozione può essere rimandata alla prima occasione utile (es. vacanze estive in una scuola), ma senza aspettare l'occasione di un intervento di manutenzione straordinaria dello stabile.
ZONA 3	Rimozione programmata. La rimozione può essere affrontata nell'ambito dei programmi di manutenzione e ristrutturazione dell'edificio
ZONA 4	Riparazione. Le aree danneggiate dovrebbero essere sistemate con interventi limitati di confinamento o incapsulamento.
ZONA 5	Monitoraggio periodico. Controllo periodico delle aree al fine di assicurare che non si verifichino danni ulteriori.
ZONA 6	Nessuna azione immediata. Rilascio di fibre improbabile. Non occorre attuare alcun intervento.

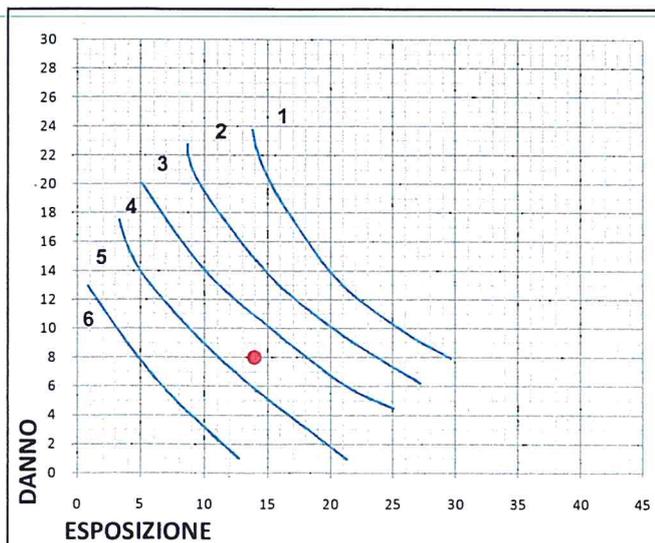
DANNO		
TIPOLOGIA DI DANNO	CLASSI	PUNTEGGIO
<i>Fisico</i>	Alto (5) Moderato (4) Basso (2) Nullo (0)	2
<i>Acqua</i>	Presente (3) Assente (0)	3
<i>Vicinanza a oggetti soggetti a manutenzione</i>	< 0,3 m (3) 0,3÷1,5 m (2) > 1,5 m (0)	0
<i>Tipologia di materiali</i>	Tubazioni (0) Caldaie/serbatoi (1) Sistemi vent. (3) Soffitto e pareti (4) Altro (0-4)	0
<i>Potenzialità di contatto</i>	Per distanze < 3 m Elevata (8) Media (5) Bassa (2) Per distanze > 3 m Elevata (5) Media (3) Bassa (0)	2
<i>Contenuto di asbesto</i>	1÷30% (1) 30÷50% (3) >50% (5)	1
TOTALE DANNO		8

ESPOSIZIONE		
TIPOLOGIA DI DANNO	CLASSI	PUNTEGGIO
<i>Friabilità</i>	Alta (6) Moderata (3) Bassa (1) Nessuna (0)	1
<i>Area</i>	< 1 mq (0) 1÷10 mq (1) 10÷100 mq (2) >100 mq (3)	1
<i>Struttura dei muri</i>	Grezza (4) Rugosa (3) Fine (2) Liscia (1)	2
<i>Ventilazione</i>	Presenti (1) Assenti (0) In aspirazione (4) In uscita (2)	0
<i>Movimento d'aria</i>	Elevata (5) Media (2) Bassa (0)	2
<i>Attività</i>	Elevata (5) Media (2) Bassa (0)	0
<i>Pavimentazione</i>	Moquettes (4) Piastrelle (2) Calcestruzzo (1) Altro (1 - 4)	1
<i>Barriere</i>	Controsoffitto (1) Incapsulamento (2) Grate (3) Nessuno (4) Altro (0÷4)	4
<i>Popolazione</i>	< 10 (1) 10÷200 (2) 200÷500 (3) 500÷1000 (4) > 1000 (5)	3
TOTALE ESPOSIZIONE		14

Interpretazione dati (grado di urgenza della bonifica)	
ZONA 1	Rimozione immediata
ZONA 2	Rimozione quanto prima possibile. La rimozione può essere rimandata alla prima occasione utile (es. vacanze estive in una scuola), ma senza aspettare l'occasione di un intervento di manutenzione straordinaria dello stabile.
ZONA 3	Rimozione programmata. La rimozione può essere affrontata nell'ambito dei programmi di manutenzione e ristrutturazione dell'edificio
ZONA 4	Riparazione. Le aree danneggiate dovrebbero essere sistemate con interventi limitati di confinamento o incapsulamento.
ZONA 5	Monitoraggio periodico. Controllo periodico delle aree al fine di assicurare che non si verifichino danni ulteriori.
ZONA 6	Nessuna azione immediata. Rilascio di fibre improbabile. Non occorre attuare alcun intervento.
